2. - FALLA DE MOTOR / PRESS. EN CRUCE DE CORDILLERA

PROCEDIMIENTOS DE FALLA DE MOTOR y DESPRESURIZACIÓN – CRUCE DE LA CORDILLERA DE LOS ANDES SALIENDO O LLEGANDO A SANTIAGO.

BOLETIN MENSUAL FLOTA B767

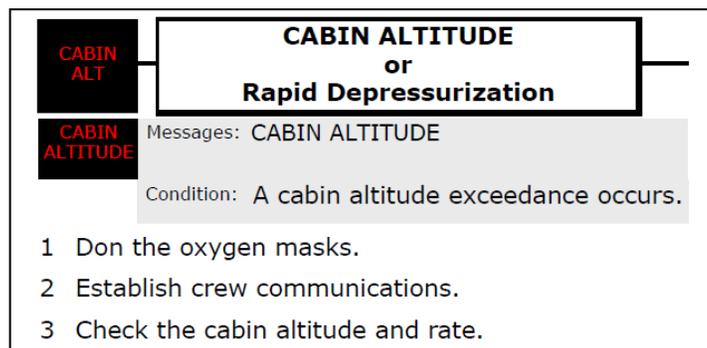
Por ejemplo, para el caso de la falla de presurización cruzando la cordillera, se indica una secuencia de ejecución de solamente los 3 primeros pasos de la NNC "CABIN ALTITUDE or Rapid Depressurization".

Luego debe efectuarse el Procedimiento de Escape correspondiente y posteriormente continuar con el punto 4 de la NNC referida a la falla de presurización.

1. **DO THE CABIN ALTITUDE or RAPID DESPRESSURIZATION check list, points 1, 2 and 3; Simultaneously:**
2. **FLCH switch.....Push and Confirm Engage.**
3. **Speed Select Knob.....Push and Select 250 KIAS or VREF30+80.**
4. **Bank Angle Limit Select Knob.....Select 25° bank**
5. **Heading Select Knob.....Rotate to the Fix "LINER". (*)**
6. **When on track to the FIX, descend according to the Step Descend Arcs showing in the plate.**
7. **Altitude Window.....Set the next lower safe altitude.**
